# Concarneau et les canons de la Vénus

Volet 2 :  
*Traitement électrolytique*

## *Introduction*

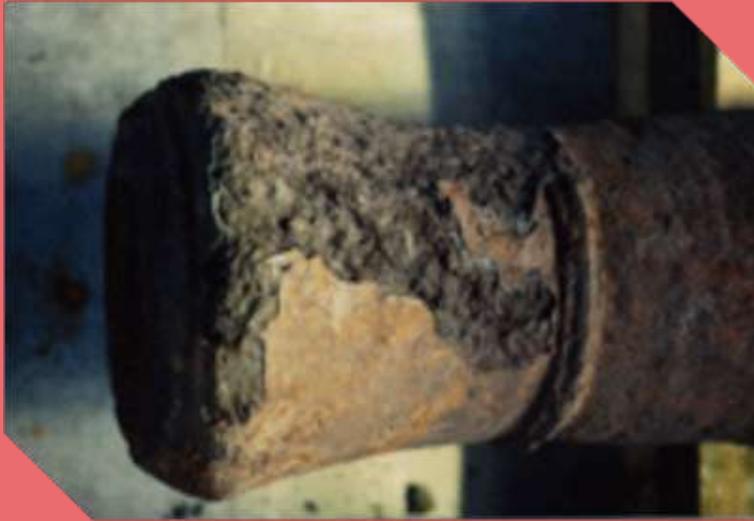
*Etat dans lequel se trouvaient  
les 6 canons remontés en 1978  
et traités 11 ans plus tard.*

*La corrosion est importante.*

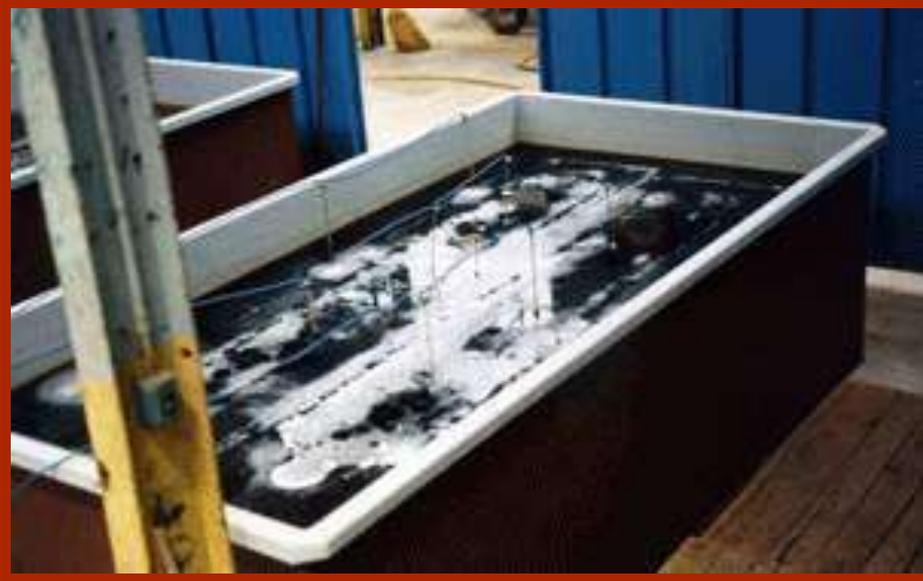
La forme très nette des canons à la surface des bacs est due à un dégagement d'hydrogène. Cette observation indique que le montage anode et cathode est bien réalisé et que la déchloruration s'opère normalement. Cette phase du traitement demande une surveillance constante des paramètres de réglages de façon que l'hydrogène se dégage très lentement.

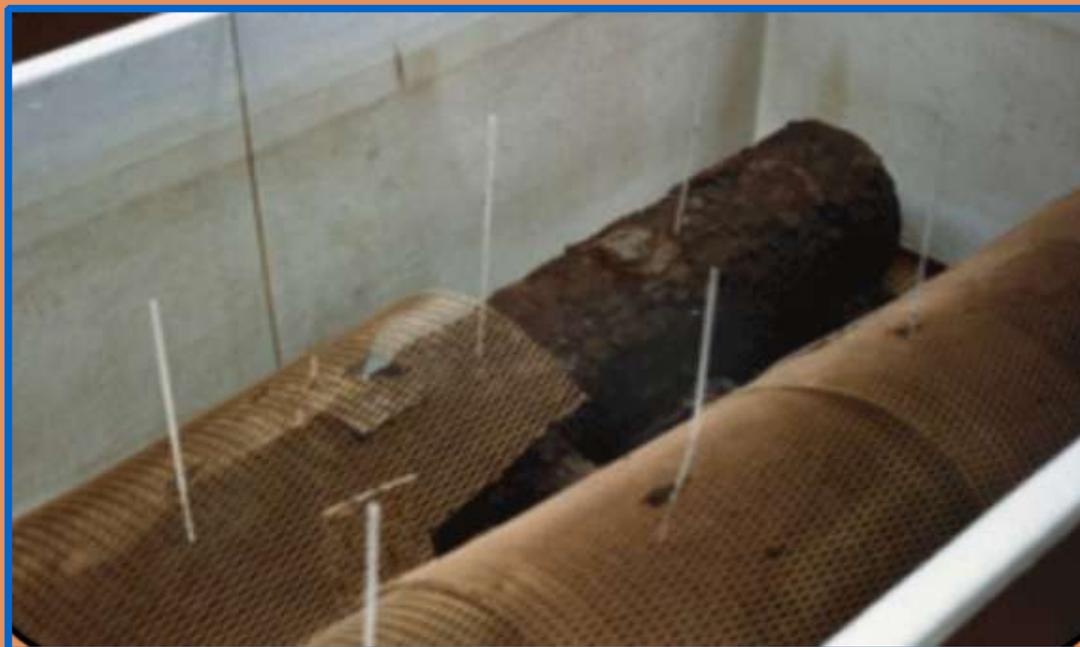
*Démontage des anodes après vidange  
de l'électrolyte sur les canons remontés  
en 1978 et mis en traitement  
le 19 octobre 1989.*

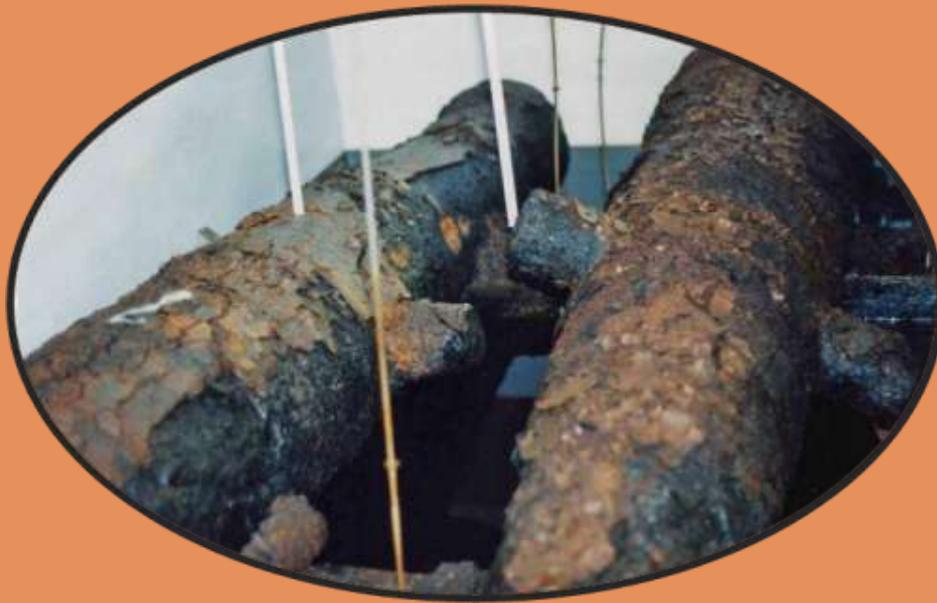
*On aperçoit très nettement le résultat du traitement. La desquamation est bien visible. Toute la rouille présente avant traitement s'est désolidarisée du métal sain.*

*Les chlorures contenus dans la fonte de fer ont été enlevés, comme en témoignent les 3 diagrammes ci-après.*

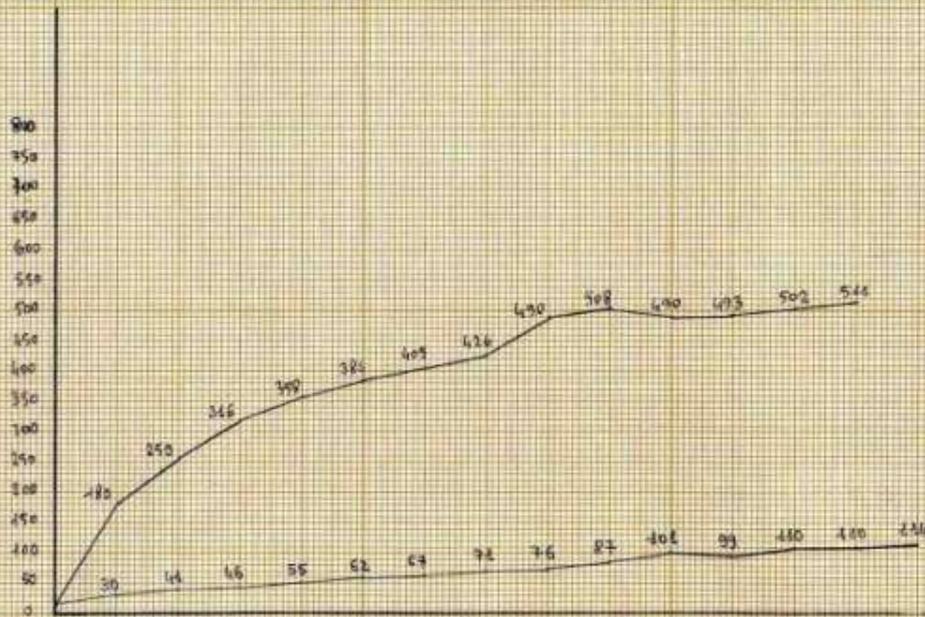
Cuve n° 2 2 canons de 1938

Curve A 1<sup>er</sup> Bain (19/10/89 - 21/01/90)  
 4,5V - 3A P.H. 12,3

Curve B 2<sup>ème</sup> Bain (25/01/90 - 27/04/90)  
 4,5V 5A P.H. 13,35

27 semaines de traitement électrolytique  
 14 semaines de rinçage en eau courante  
 5 semaines séchage + traitement protecteur

chlorures extraits : 930 mg.

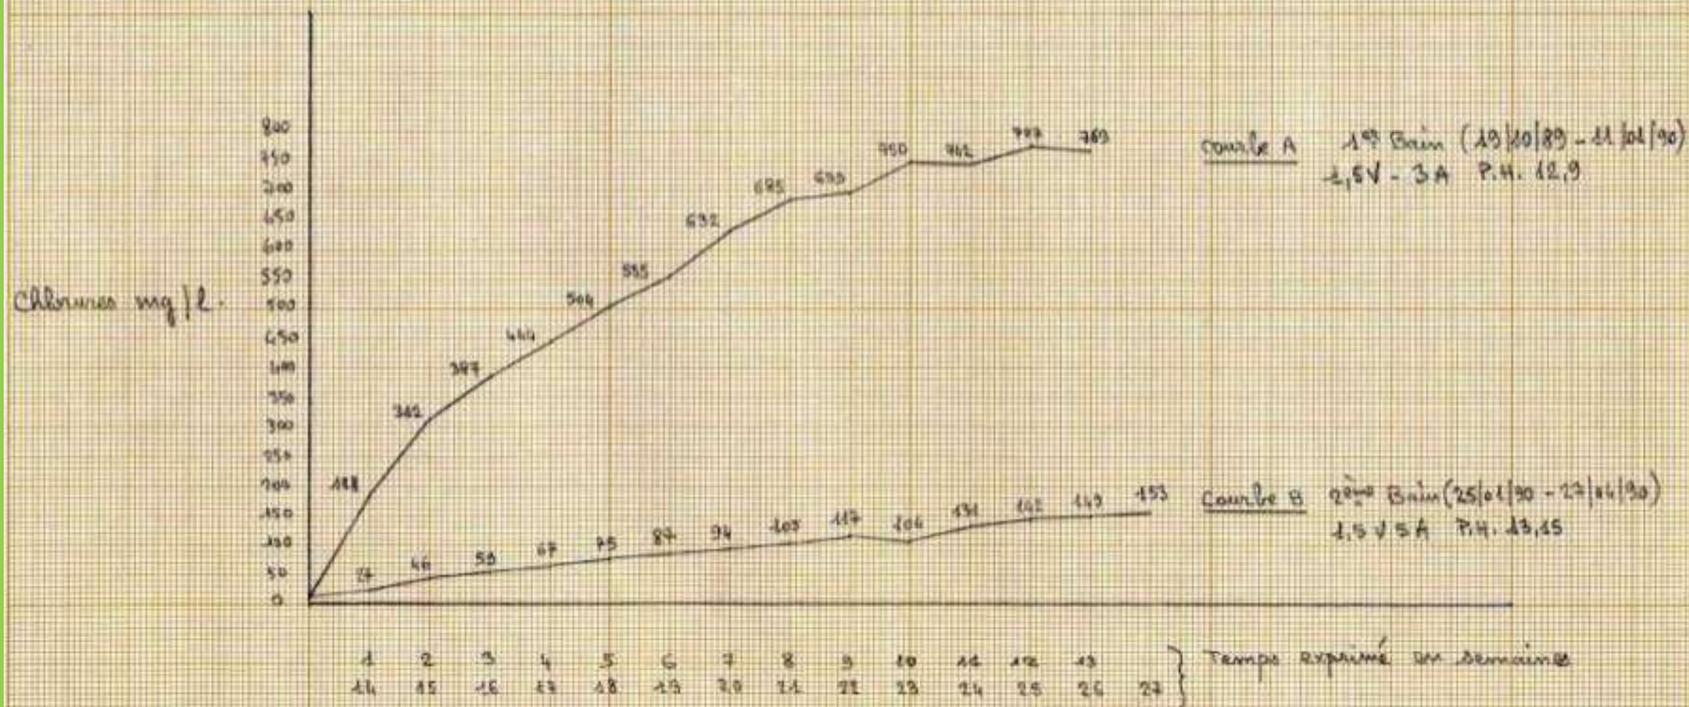
Cuve n° 3 2 canons de 1978

17 semaines de traitement électrolytique  
 9 semaines de rinçage en eau courante  
 5 semaines - séchage + traitement protecteur

Chlorures extraits : 1218 mg.

Les 2 dernières pièces remanées en 1978

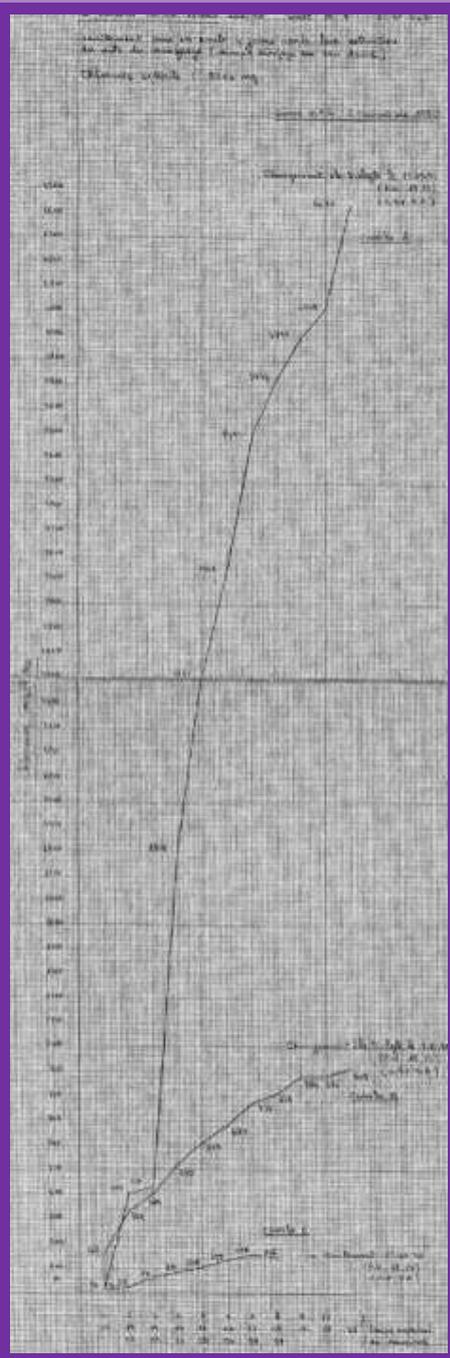
Diagramme n° 4 représentant le traitement des canons 99 et 128 (1) remontés en 1990 et mis en traitement 4 jours après leur extraction du site du naufrage, après deux rinçages en eau douce dans le bac de traitement.

On peut remarquer l'importance de la première courbe de déchloruration après 10 semaines de traitement. Trois électrolytes auront été nécessaires. Après 28 semaines de traitement, 5514 mg de chlorures ont été extraits.

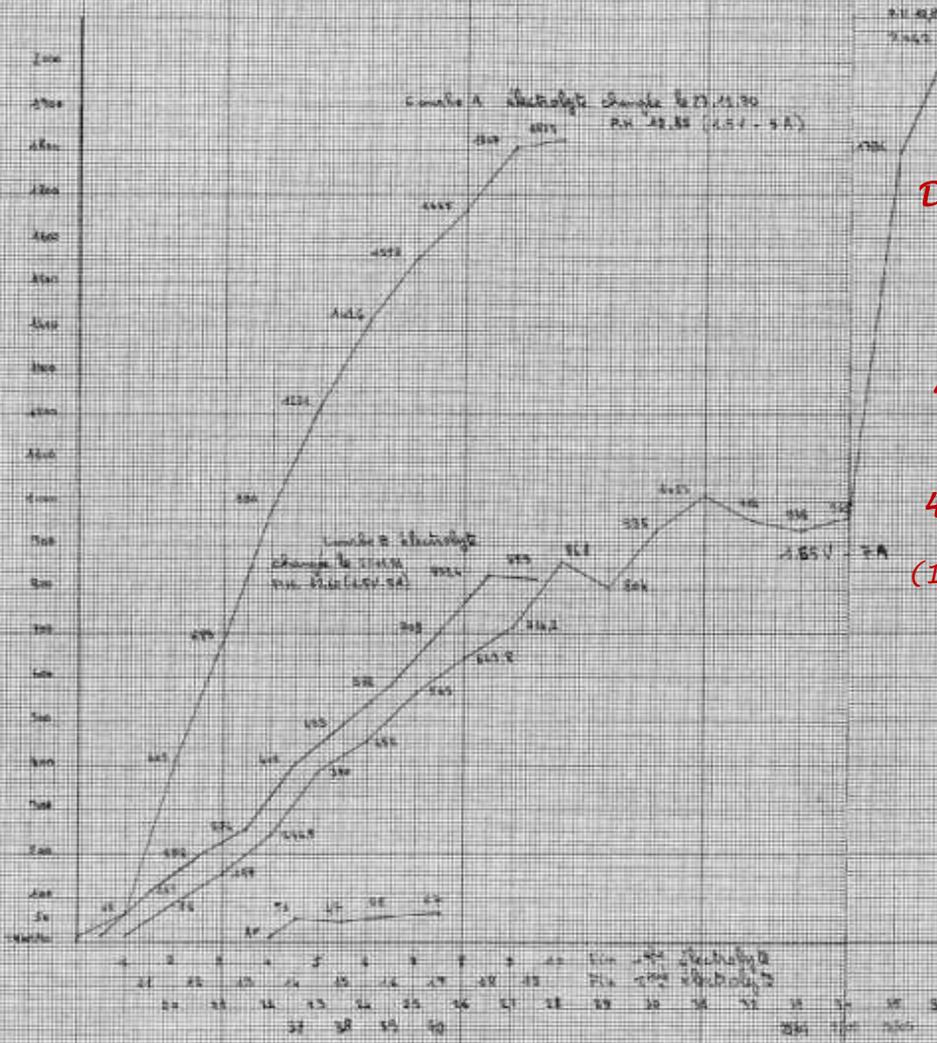
Chlorures extraits : 4767 mg

Diagramme n° 5 représentant le traitement des canons n° 119 et 139 (1) remontés en 1990 après 2 mois de rinçage en eau courante. 4 bains auront été nécessaires, ainsi que 40 semaines de traitement électrolytique pour 4767 mg de chlorures extraits.

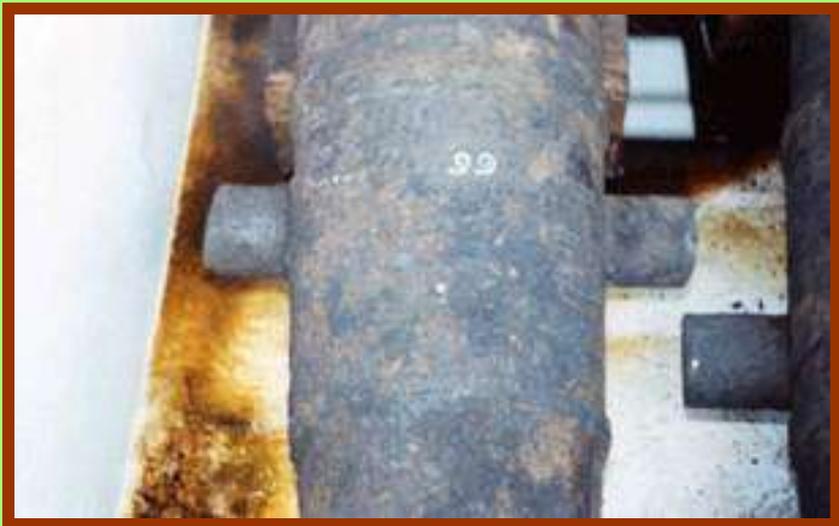
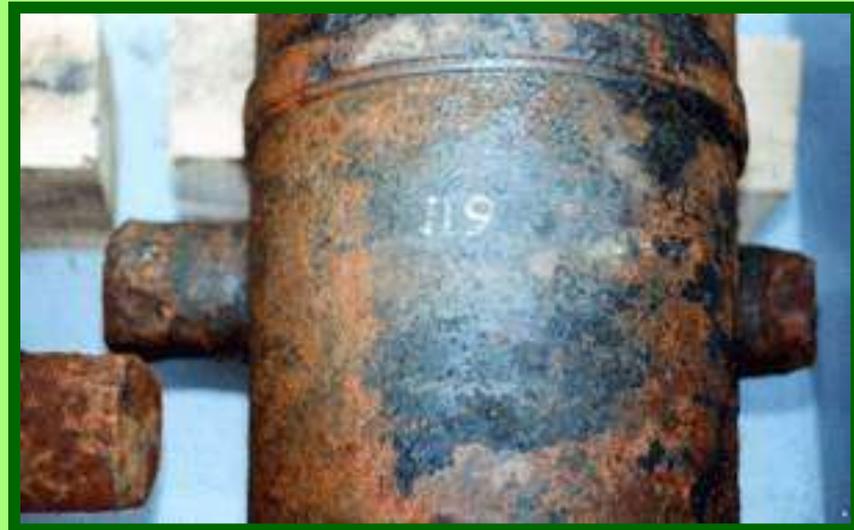
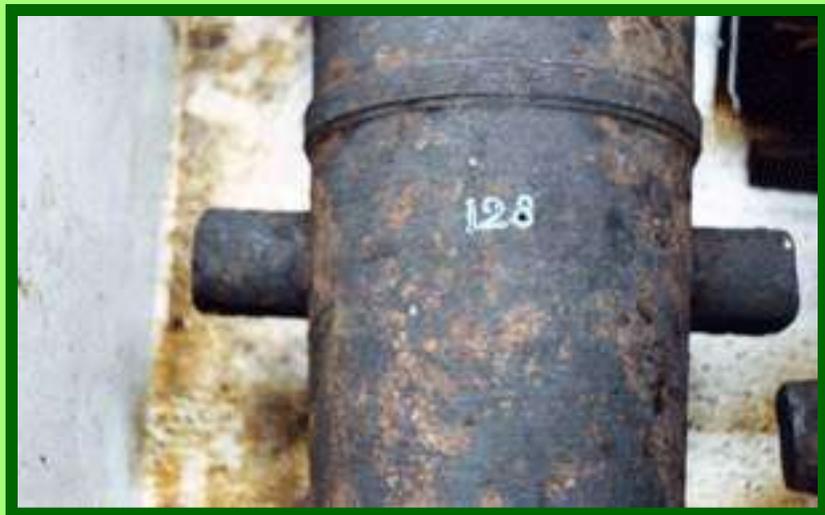
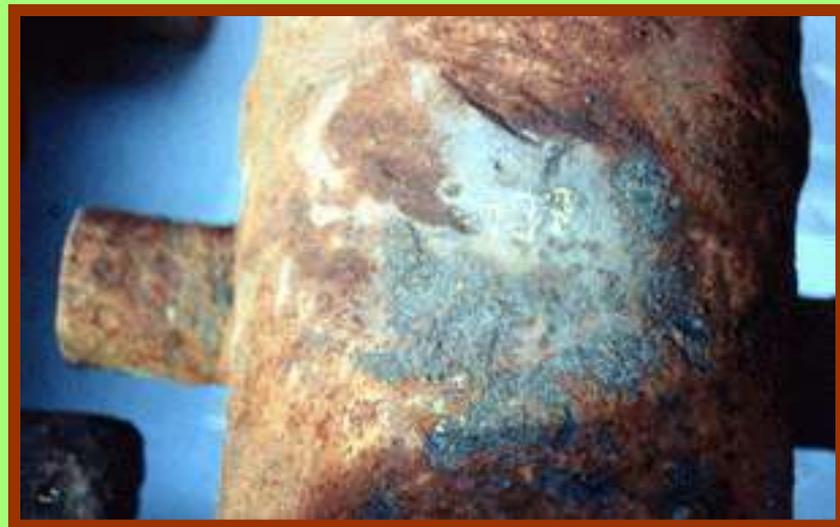
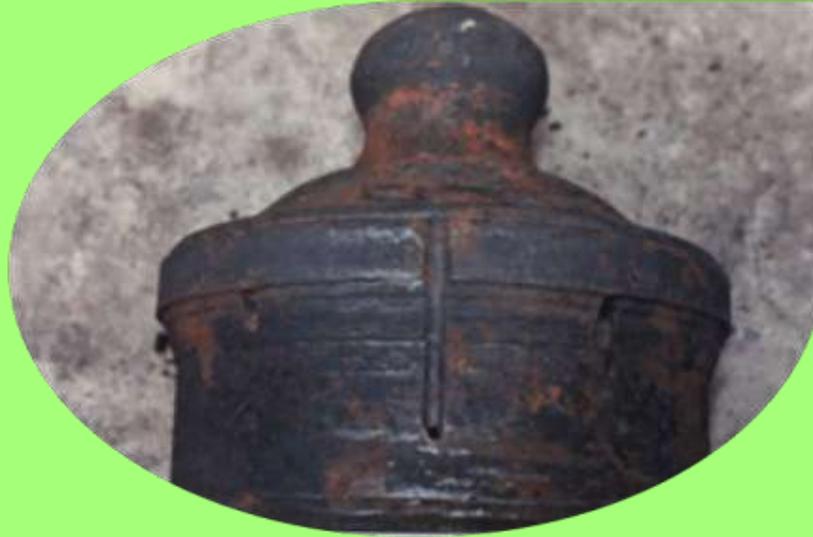
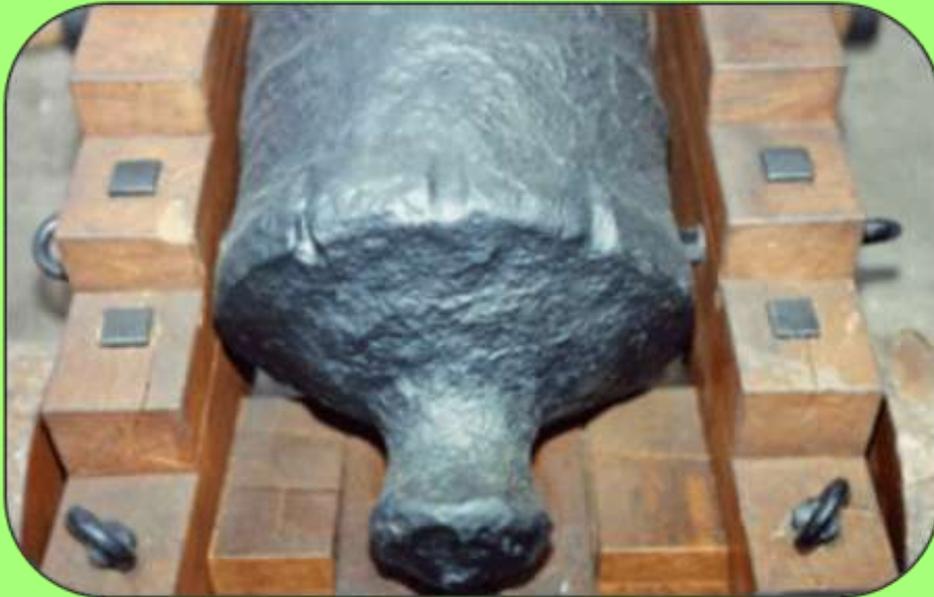
*En comparant ces photos de canons identiques sur le plan de la fabrication et du calibre, l'évidence du traitement immédiat après extraction sur site s'impose.*

*Des détails importants ont définitivement disparu sur les 6 pièces traitées 12 ans après leur extraction.*

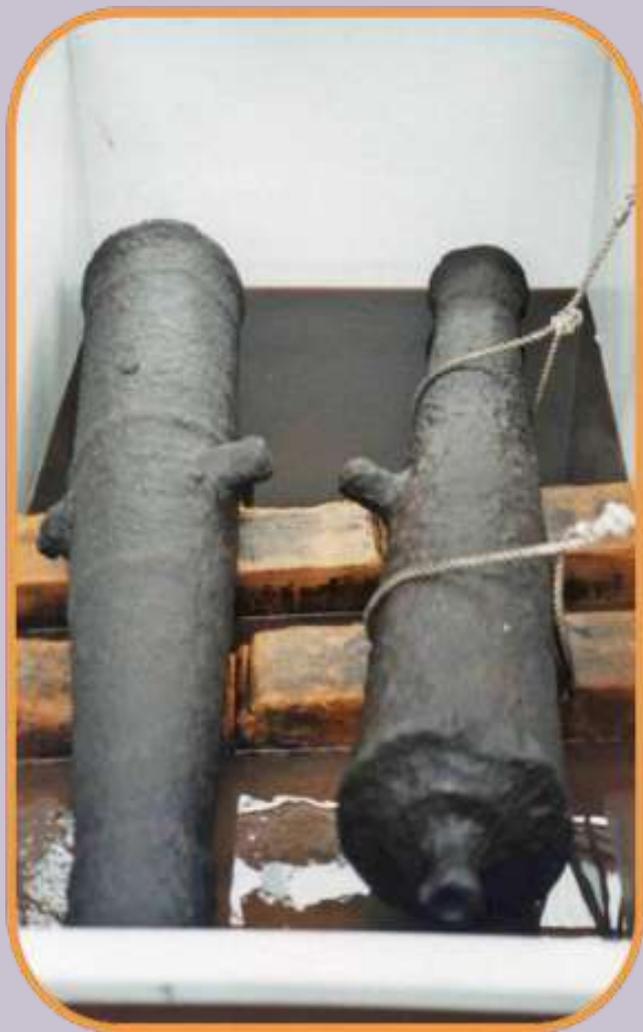
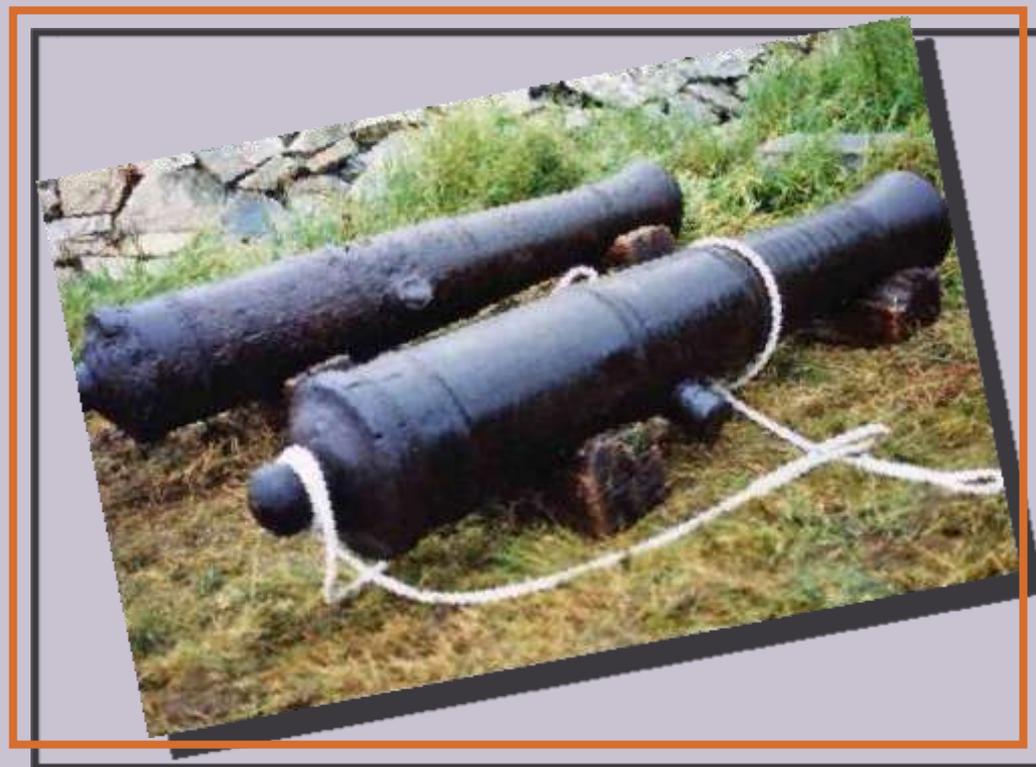
Traitement électrolytique terminé pour ces deux canons remontés en 1978 et traités en 1989. On peut observer la disparition des moulurations.

Traitement électrolytique terminé pour ces deux canons remontés en 1990 et traités en 1989. On peut remarquer leur bon état de conservation.

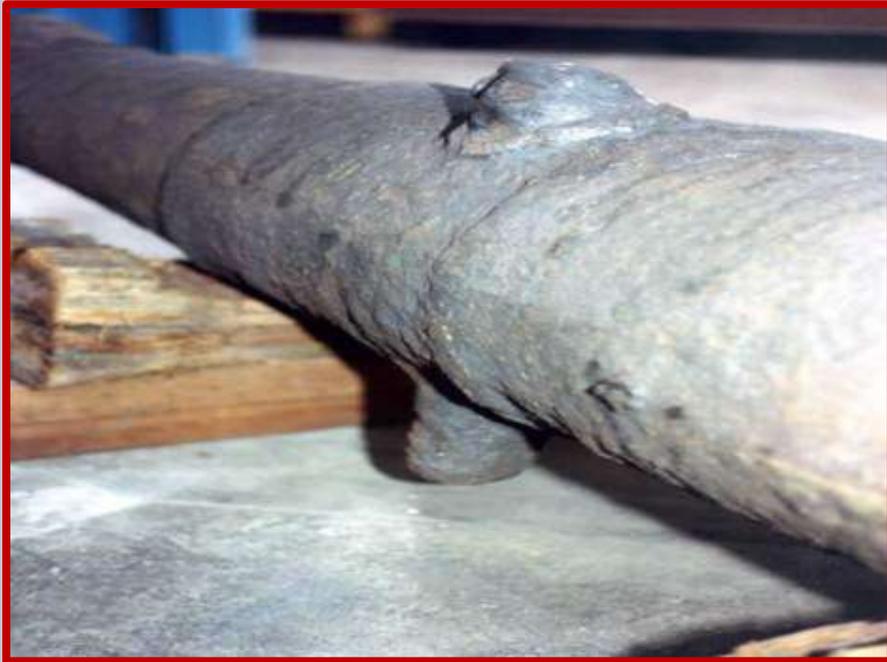
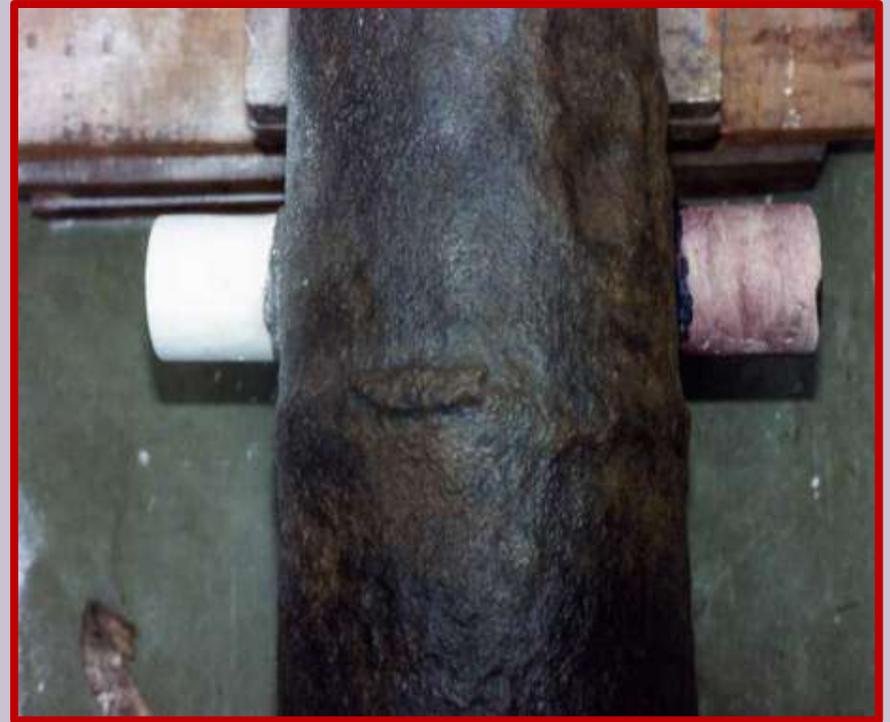
*Tourillons restaurés sur  
l'un des canons de la  
"VENUS"*
