# Concarneau et les canons de la Vénus

Volet 2 :  
*Traitement électrolytique*

## *Introduction*

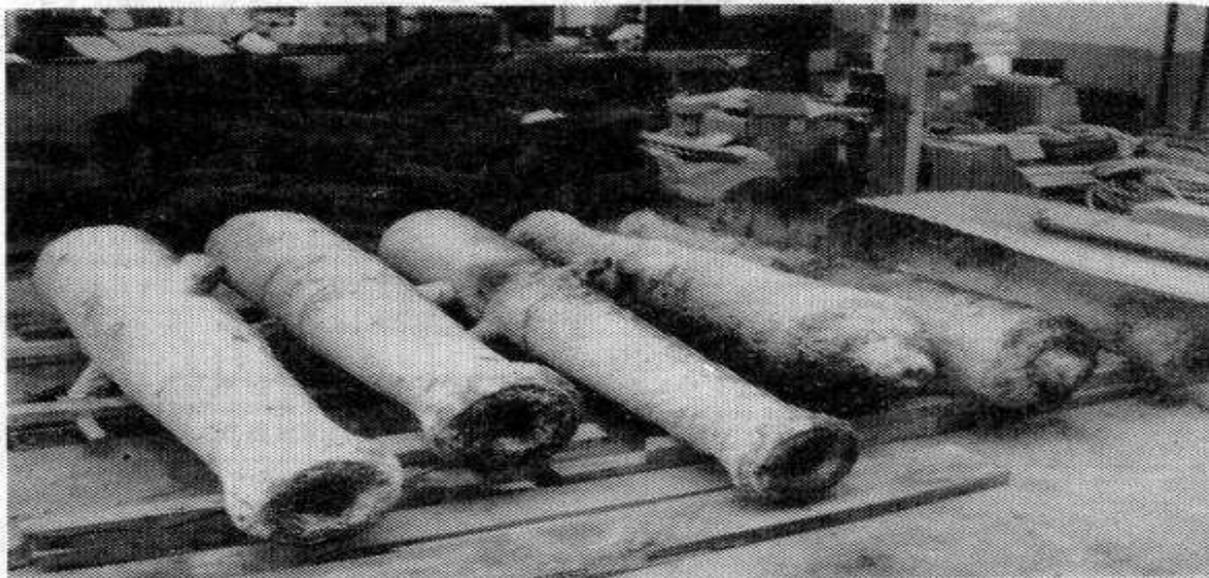
CONCARNEAU. — Les canons de la « Vénus » entreposés au magasin municipal.

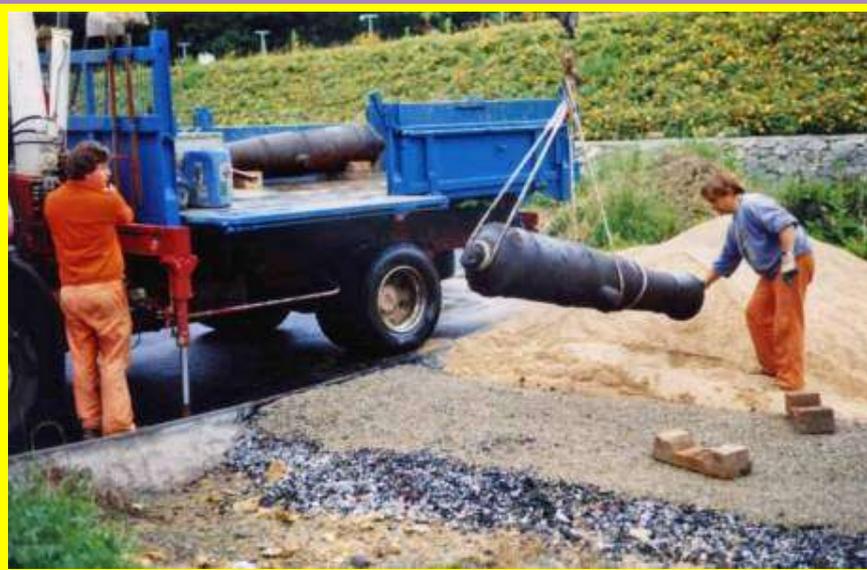
*Après 27 semaines de traitement,  
14 semaines de rinçage seront  
nécessaires.*

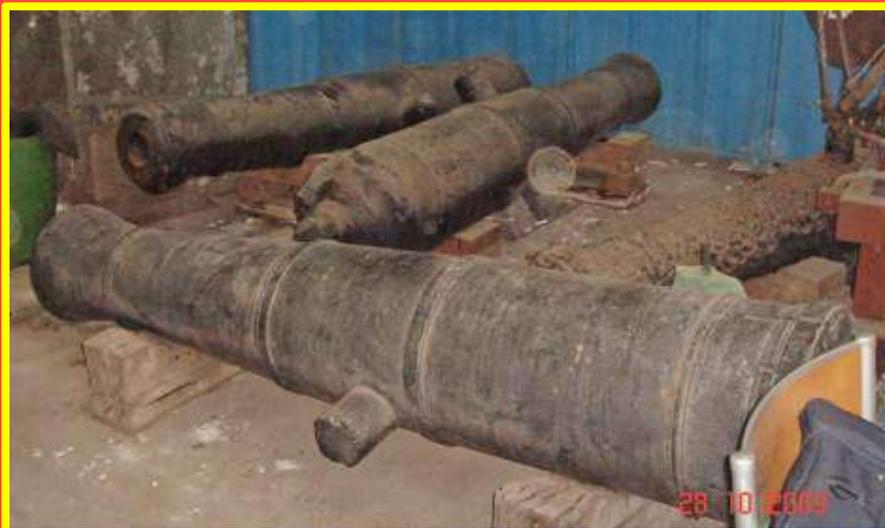
*Nous sommes en 2010 ...*

*Dix-sept ans après, ils sont  
toujours au même endroit !*

*Que vont-ils devenir ?*

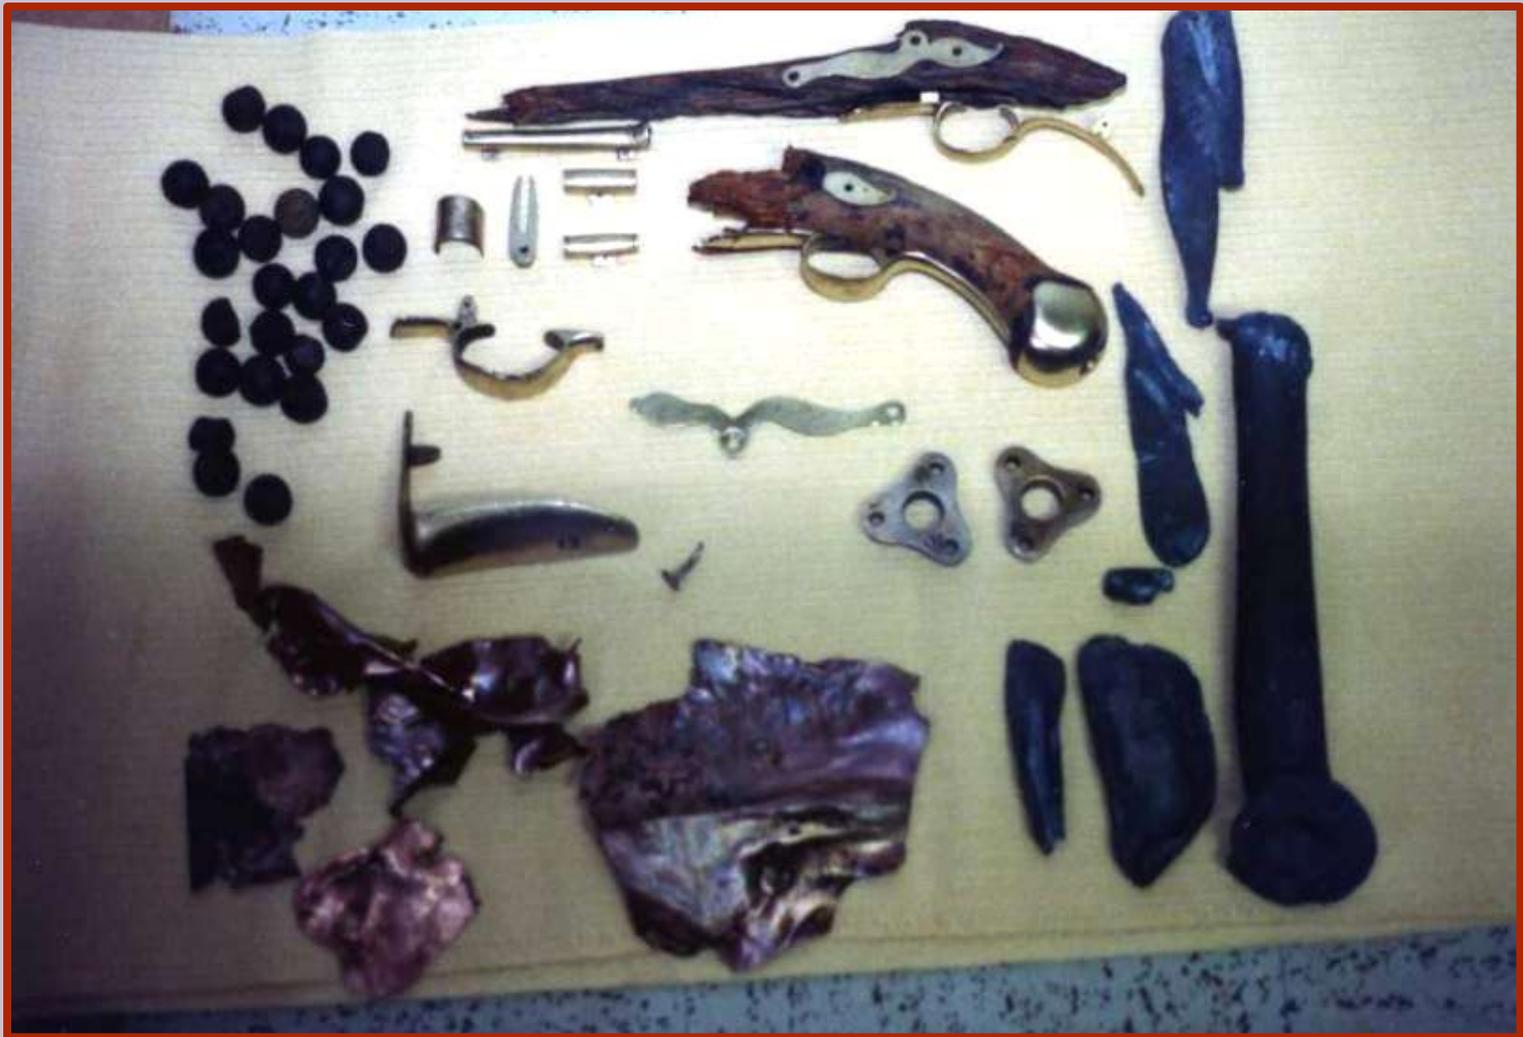
*Divers objets du XVIIIe siècle ramenés par  
l'ASEB (association d'études des épaves en  
Bretagne) en cuivre, laiton, bois, plomb et fer  
traités par électrolyse*

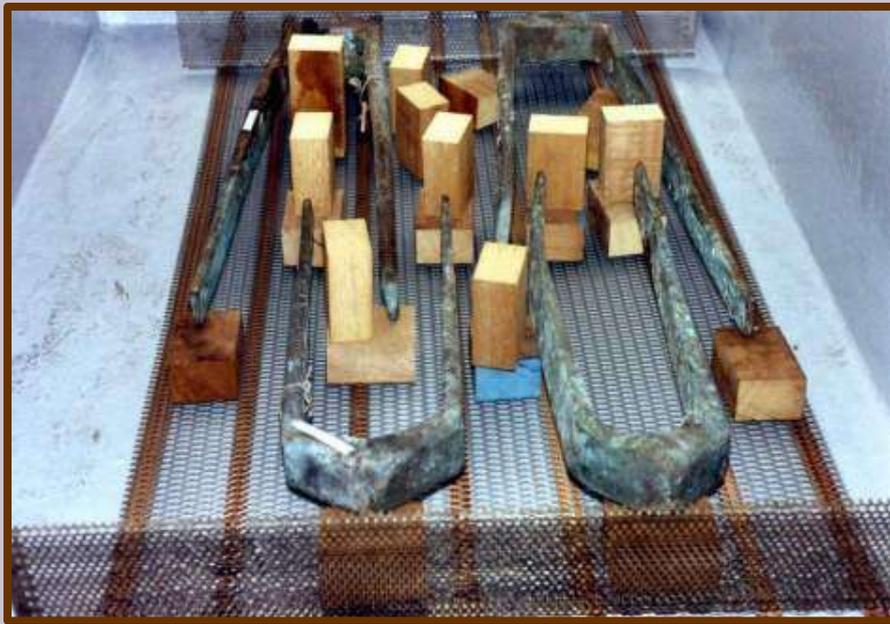
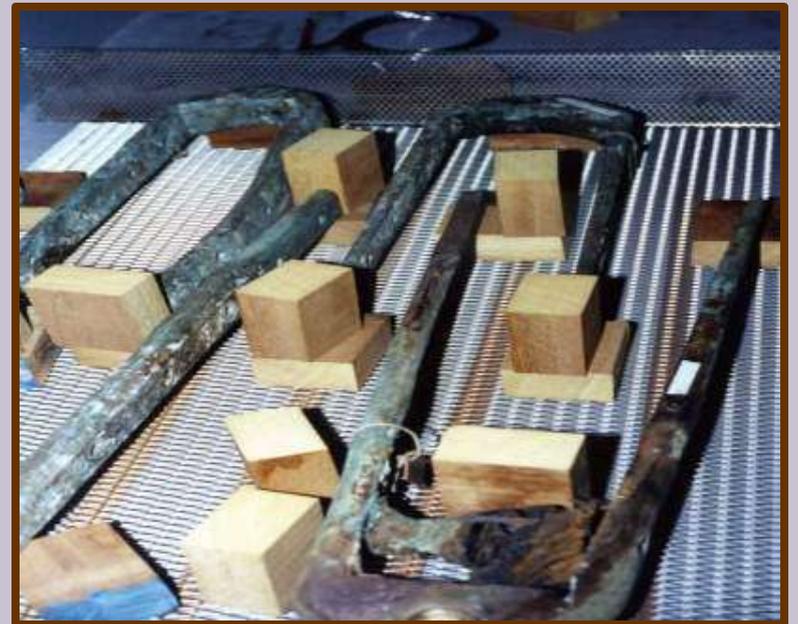
*Fémelots de gouvernail avant et après traitement*

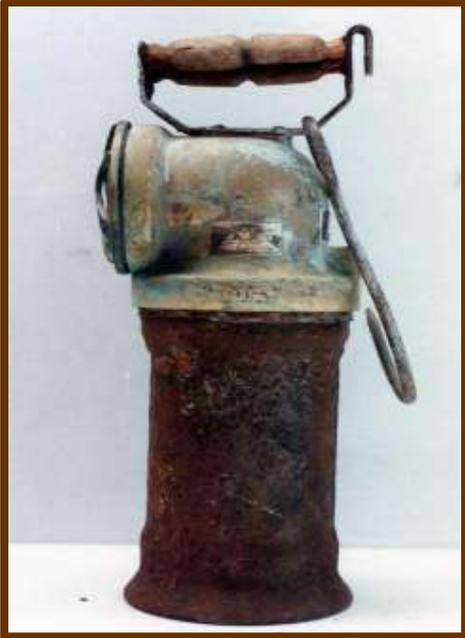
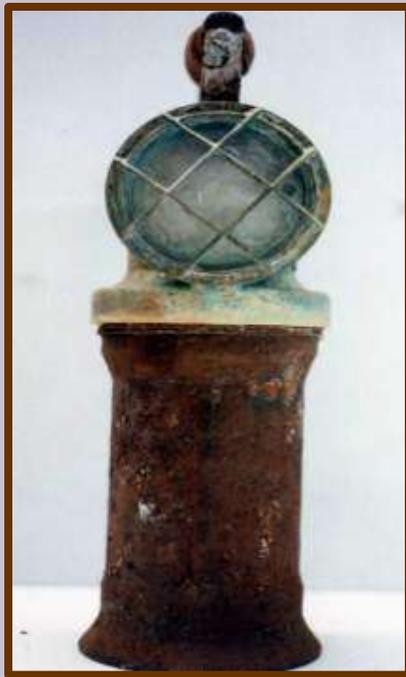
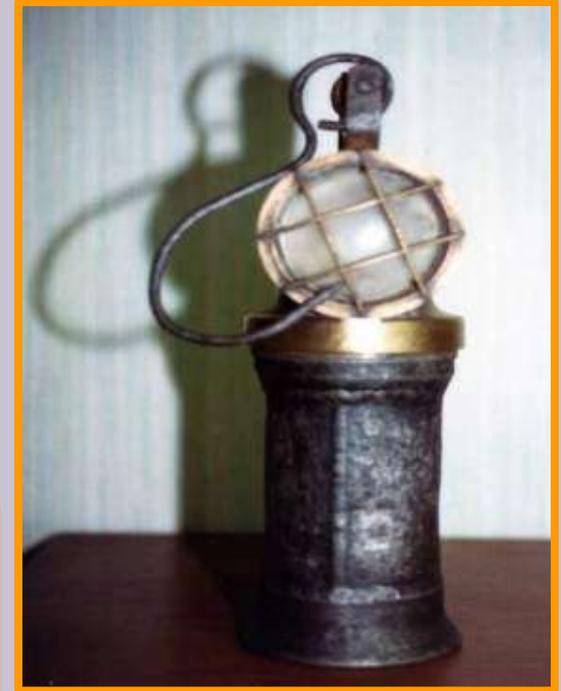
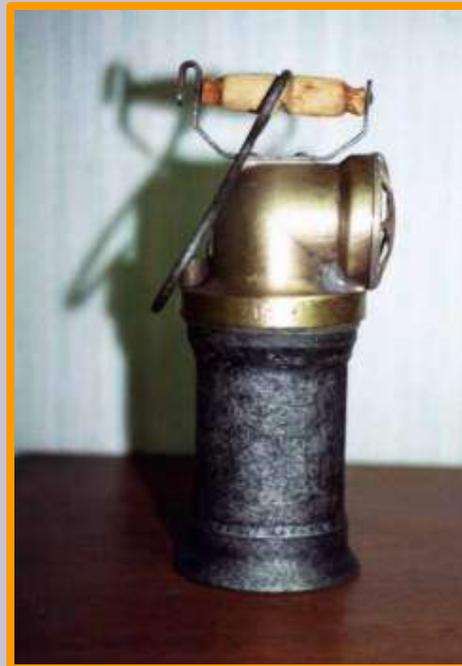
*Lampe de mineur  
avant et après  
traitement*

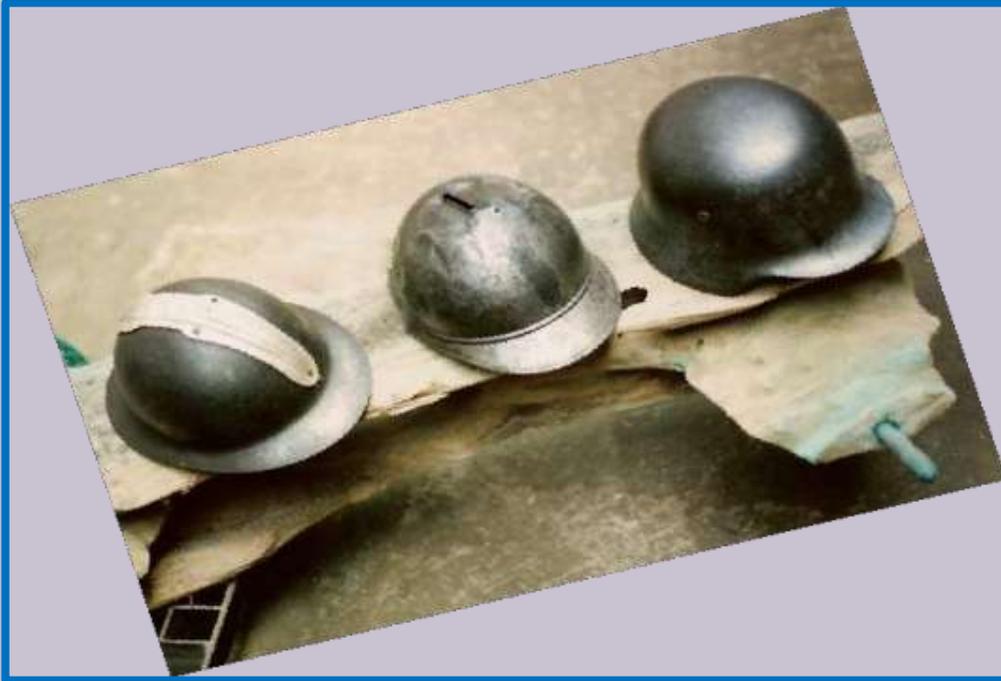
*Différents casques ont également été traités*
